Region Hovedstaden

Gammelvang Grusgrav
V/Flemming Lyngaae
Kyndbyvej 62-66, 3630 Jægerspris
Sendt til: fl@gammelvang.com; jl@gammelvang.dk

Tilsynsnotat Gammelvang, Grusgrav 24 november 2023

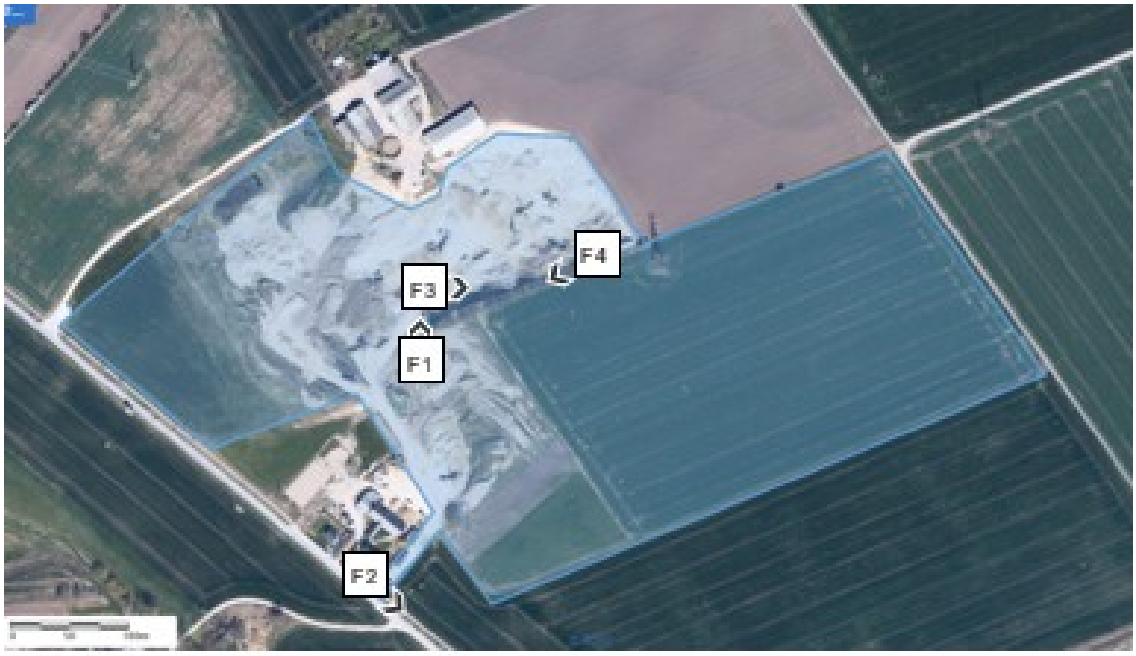
Bilag 2 – Oversigtskort

Kort over tilladelsesarealet. På kortet er den omtrentlige placering og orientering for tilsynsfotos indtegnet. Nummereringen refererer til foto-nr. i bilag 3.
