Region Hovedstaden

Tilsynsnotat, Sundbylillevej Grusgrav/Rørbækgaard Grusgrav

Region Hovedstaden har den 1. marts 2024 udført uvarslet tilsyn med råstofaktiviteterne i Sundbylillevej/Rørbækgaard Grusgrav beliggende matr.nr. 1b og 1i Sundbylille By, Jørlunde, Sundbylillevej 29a i Frederikssund Kommune.

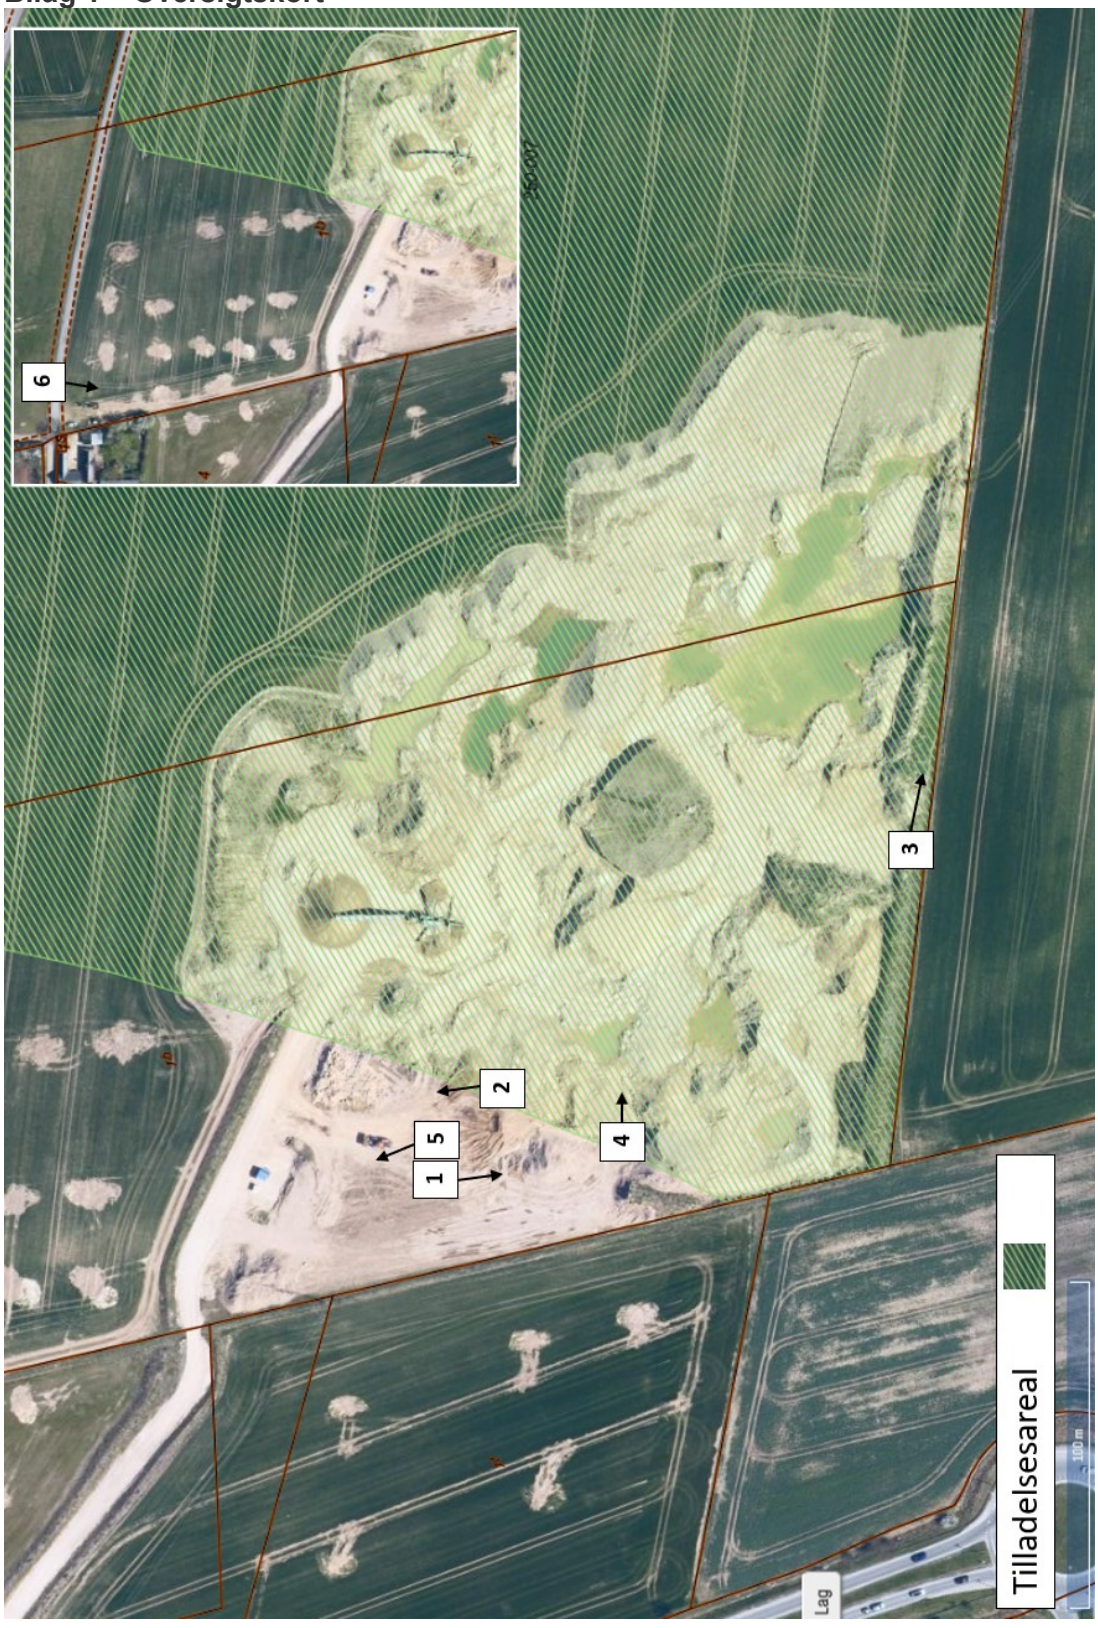
Bilag 1 – Oversigtskort

Vedlagt
Bilag 1: Kort over tilladt indvindingsområde med indtegning af fotovinkler
